【コラム 2】 風力発電の失敗例

前川侑毅

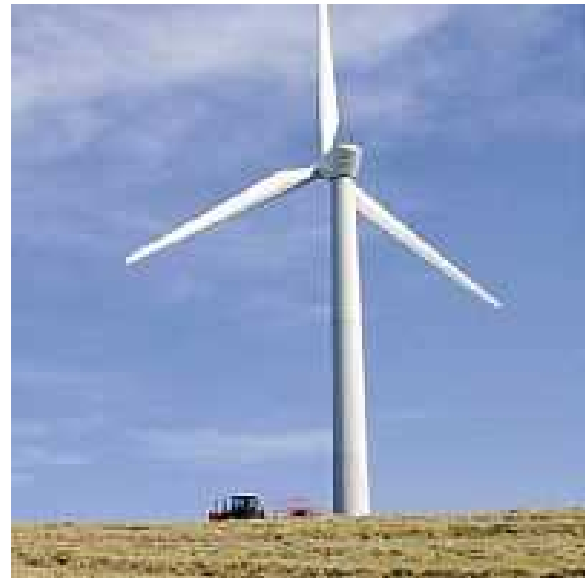
図1 興部町の風車

しかし、興部町風力発電所は、修繕費用難のために、完成から約10年で廃止され、風車を固定したモニュメントとして残されることになった。2010年10月に発電機のベアリングが破損して稼働を停止し、欧州製で部品発注の他、高所作業が必要となるため、修理には約4000万円かかることが判明したためである。全額を町が負担しなければならないことから、町は「長期的に見た場合、コスト面で運転再開は困難」(町企画財政課)と判断、発電所を廃止した。

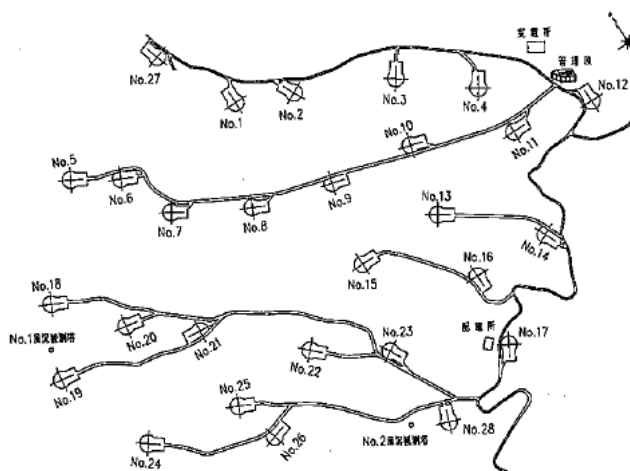
図2 江差風力発電所の風車配置図

江差ウィンドパワーには、風車間距離という大きな問題があった。主風向と直角方向にブレードの直径の3倍は空ける、主風向に対しては10倍あける（NEDO 指針）のが基本的な考え方とされているが、10倍の距離は確保されておらず、場所によっては3倍の距離もあけられていない。さらに、江差町がNEDOの補助を受け行った調査では、西風が強く吹くことが確認されているが、実際に西風で回る風車は28基のうち5基である。しかも、至近距離で狭い間隔に設置された風車は、西側の風車で減速されて不安定になった風を受ける事になってしまったのである。本来であれば、この敷地内に28基の風車ではなく14基程度が適切であったと考えられている。
